# 龙岩市\*\*\*\*国道灾害防治工程项目“5·11” 一般机械伤害事故调查报告

2026年5月11日7时10分许，龙岩市上杭县\*\*\*\*国道灾害防治项目高边坡治理工点发生一起高举锚固钻机机械伤害事故，造成1人死亡，直接经济损失176万元。

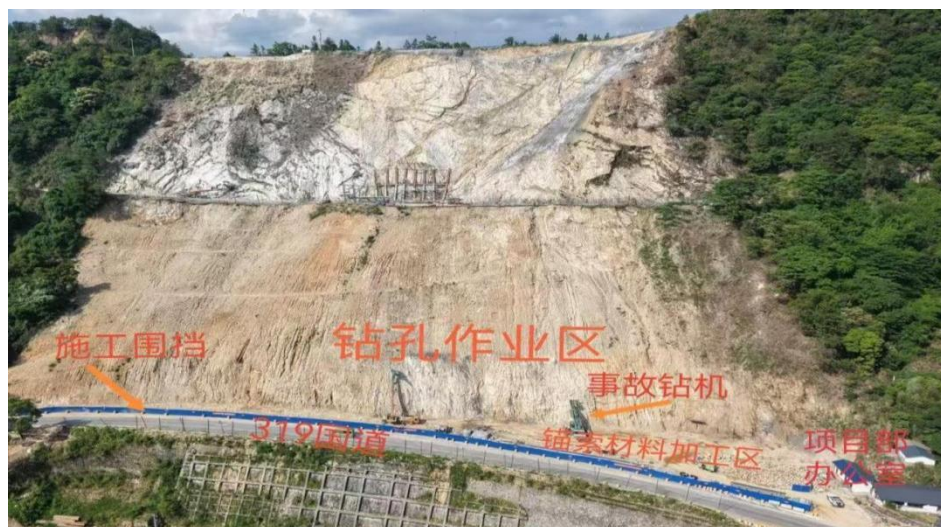
图 1 施工现场示意图

现场布局：工点临\*\*\*通行国道，设置围挡交通导改；场地划分为钻机钻孔作业区、锚索加工区；场内布置 JYMG-35 高举锚固钻机、注浆机、空压机、钢绞线切割机等设备；事发时仅李\*\*单人停留在钻机高空作业平台，其余人员均在地面加工区。

涉事钻机参数：型号 JYMG-35，发动机编号 935\*\*7，出厂编号 JYMG\*\*\*209，2025 年 12 月 2 日出厂检验合格；设备原厂配套钻杆防护挡板、操作锁定装置缺失，现场未加装物理隔离防护，危险转动部位无醒目红色安全警示标识。

推行高举锚固钻机“四项硬性制度”：双人上岗、专人专机、持证操作、定岗监护，无操作证人员严禁触碰任何钻机操控部件，单人作业一律停工整改；全面开展钻机设备专项技术改造：所有高举钻机统一加装钻杆旋转防护罩、操作电源锁定装置、急停连锁装置，在设备转动危险区域张贴红底黄字醒目安全警示标识；完善高边坡作业平台物理隔离围挡，划分机械操作区、辅助作业区，规范人员作业动线；重新复核、优化苏家坡高边坡专项施工方案，补充钻机作业安全防护、人员持证管控、现场监护专项章节；所有危大工序施工必须安排专职安全员、监理旁站同步在岗。
